平成29年度  
今別町管理橋梁点検結果

## 2.1 橋梁定期点検概要

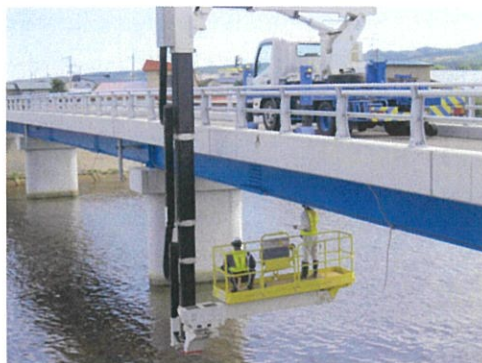
写真 2-1 点検作業状況(参考:あすなろ橋)

桁下空間の低い橋梁については地上から点検を行い、補助道具として梯子・脚立を使用した。

地上より接近できない場合は、橋梁点検車や高所作業車を使用し、使用する際は道路の一部を占用し、一般車両は片側交互の通行規制を行った。
